DIE FREITREPPEN DER ALTEN NATIONALGALERIE IN BERLIN

Zustandsanalyse und Evaluierung zur Hydrophobierung des Sandsteines

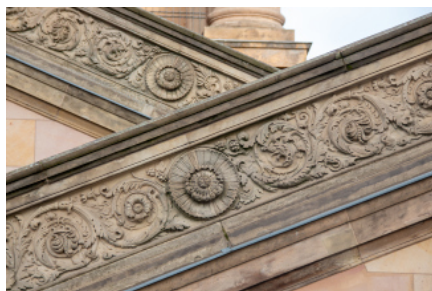
Abb.2: Brüstungsplatten der Freitreppe

Im Rahmen seiner Arbeit konnte OHNMEIß nicht alle Fragestellungen zur Zustandsanalyse der Freitreppe klären. Anknüpfend an die bisher erarbeiteten Ergebnisse liegt der Fokus dieser Abschlussarbeit auf der Evaluierung der Hydrophobierung als Grundlage aller weiteren Maßnahmen. Im Zuge der letzten Sanierungsmaßnahmen 1996 wurden etwa die Hälfte der Brüstungsplatten einer hydrophobierenden Behandlung unterzogen (Abb 2). Die Auswirkung dieser Behandlung auf die Bauelemente des Nebraer Sandsteins gilt es zu untersuchen.

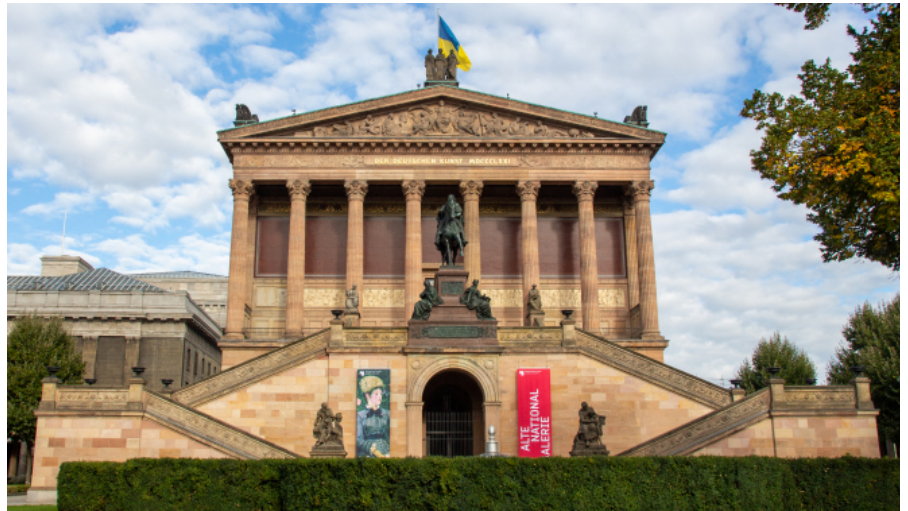
Abb.1: Ansicht Südfront der Alten Nationalgalerie mit Eingangsbereich und Freitreppe, Sommer 2022

Die Alte Nationalgalerie in Berlin gehört zusammen mit den weiteren Museen der Museumsinsel zum UNESCO Weltkulturerbe. An das Gebäude des Kunstmuseums ist eine Freitreppe mit Sandsteinelementen vorgesetzt (Abb.1). Diese ist aufgrund ihrer Lage sehr witterungsanfällig. Die letzte große Sanierungsmaßnahme an dieser Treppenanlage liegt bereits mehr als 20 Jahre zurück [1] und der aktuelle Erhaltungszustand weist mittlerweile offene Fugen, Salzausblühungen und mikrobiellen Bewuchs auf. Um fortschreitende Schäden zu vermeiden und den Erhalt der Freitreppe zu gewährleisten sollten erneute Erhaltungsmaßnahmen erfolgen.

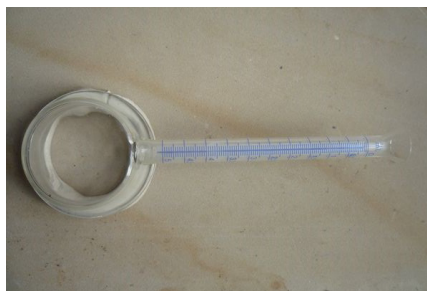
Abb.3: Prüfzylinder nach Karsten

Um den Ist-Zustand der Alhydrophobierung an den Brüstungsplatten zu bewerten sind zunächst zerstörungsfreie Messungen mittels Karsten'schen Prüfröhr geplant (Abb. 3). Diese dienen der Bestimmung der kapillaren Wasseraufnahme. Weiterhin erfolgen Laboruntersuchungen am Bohrkern zur Ermittlung von w-Werten nach DIN-Vorschrift und Tiefenwirkung. [4] Eine mögliche Folgekonservierung kann anschließend ebenfalls an den Bohrkernen erprobt und die Wasserdampfdurchlässigkeit in Anlehnung an DIN EN ISO 12572 im *wet-cup* Verfahren bestimmt werden. [5]
