## Erhalt der technischen Anlage im Wasserturm des Bahnbetriebswerkes Berlin-Schöneeweide,

in Zusammenarbeit mit den *Dampflokfreunden Berlin e.V.*, *Landesdenkmalamt Berlin*, *Hochschule für Technik und Wirtschaft (in Kooperation mit bzi-Berliner Zentrum Industriekultur und dem Masterstudiengang Konservierung Restaurierung Moderner Materialien und Industriellen Kulturgut)*.

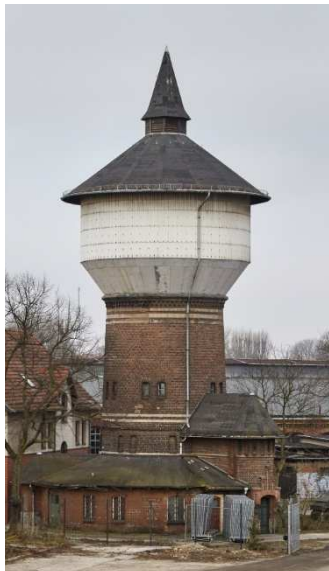
Abb. 2 ...und im Jahr 2018

Der Doppelbehälter des Wasserturmes, konzipiert nach **Intze I und**

**Barkhausen** bot ein mehr als für Bahntürme übliches Fassungsvermögen. Die Größe des Behälters, der aus einem ober- und unterirdischen System von Rohrleitungen, Frischwasserzugängen, Pumpen und Wasseraufbereitung gespeisen wurde, zeugt von der Komplexität der Technik während der langen Nutzung des Dampfdrucks als Antrieb für die Eisenbahn. Der während ungefähr 70 Jahren nahezu ununterbrochene **Betrieb** ist an Spuren der Nutzung und zeithistorisch charakteristischen betriebstechnischen Maßnahmen ablesbar.

Augenscheinlich ist das während der 1970er Jahren erfolgte Überfangen des Wasserbehälters mit PVC-Elementen. Als zeitgebundenes Zeugnis der Kunststoffindustrie der DDR steht diese Änderung jedoch wegen aktueller Schönheitsvorstellungen vor dem Verlust.
